Boletim do Sistema de Alerta Hidrológico da Bacia do rio Doce

Belo Horizonte, 14 de dezembro de 2015 às 10:00h.

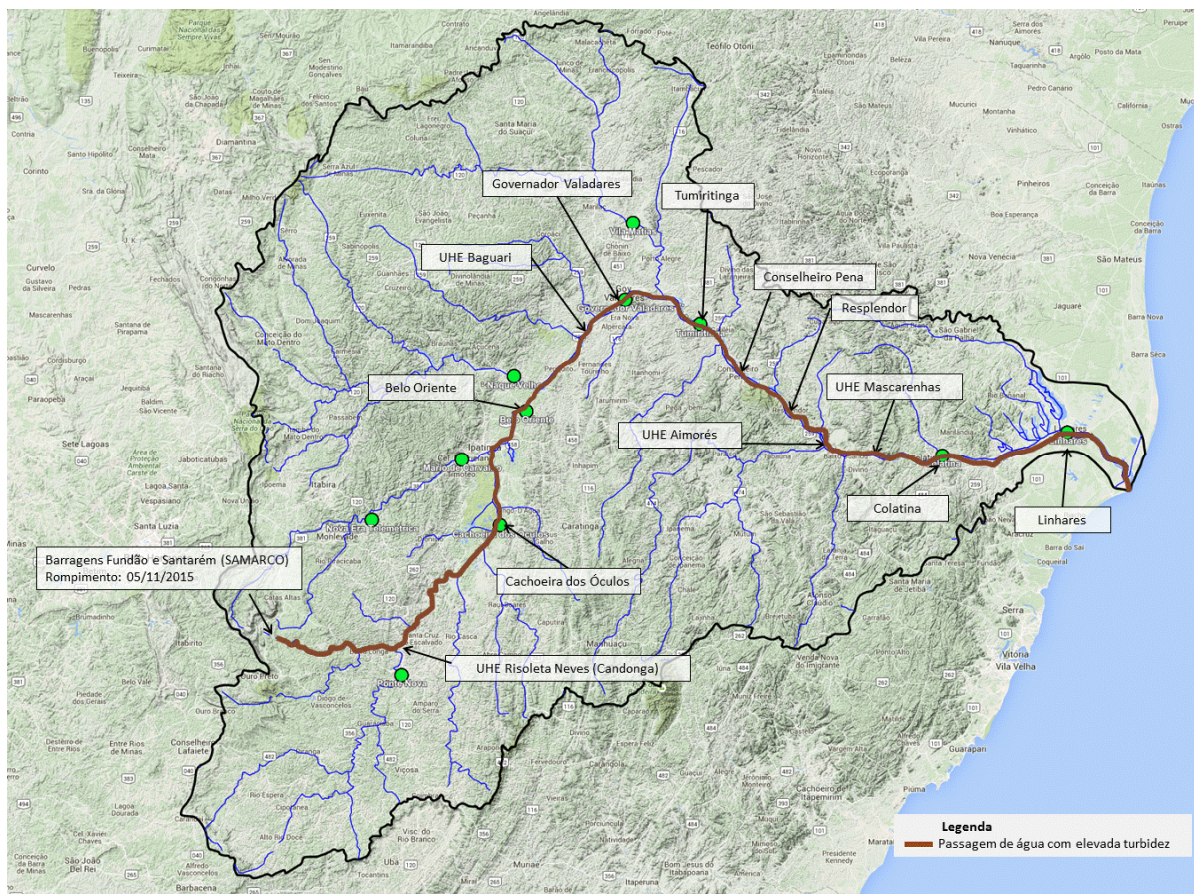
A Figura 1 ilustra o deslocamento da massa de água com elevada concentração de sólidos em suspensão desde o distrito de Bento Rodrigues até a foz do rio Doce, ocorrido no período entre 05/11/2015 a 21/11/2015.

Figura 1 - Deslocamento da água com elevada turbidez pela bacia do rio Doce (Fonte: Google Maps)
